## **Funderingsonderzoek**

**Terbregge**

**Bergse Linker Rottekade 14  
en opstallen**

29 september 2011

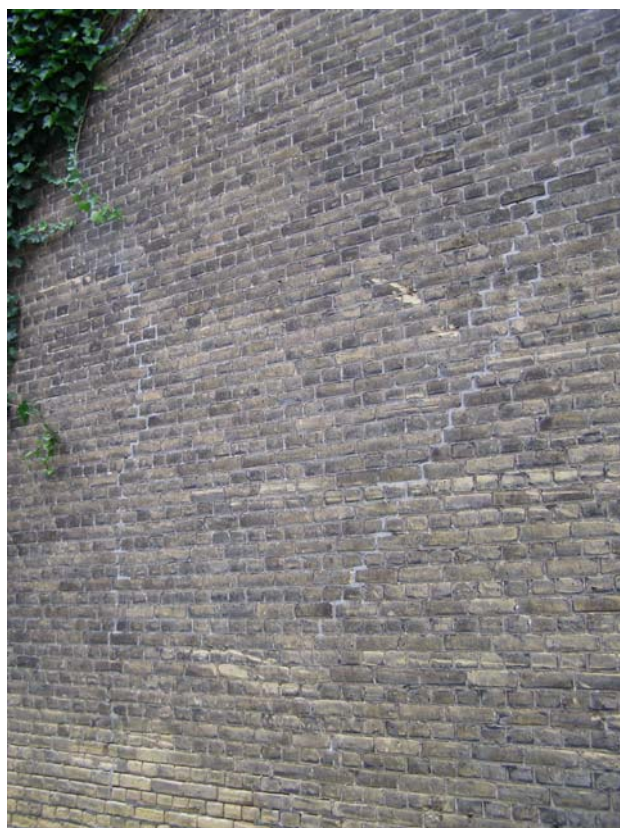
Foto A1

| Adres | Locatie<br>scheurvorming | Foto-<br>letter* | Scheurwijdte<br>in mm | Benaming |
|---|---|---|---|---|
| Bergse Linker Rottekade 14 | rechter zijgevel | A1 | 0,5-1 | Klein |

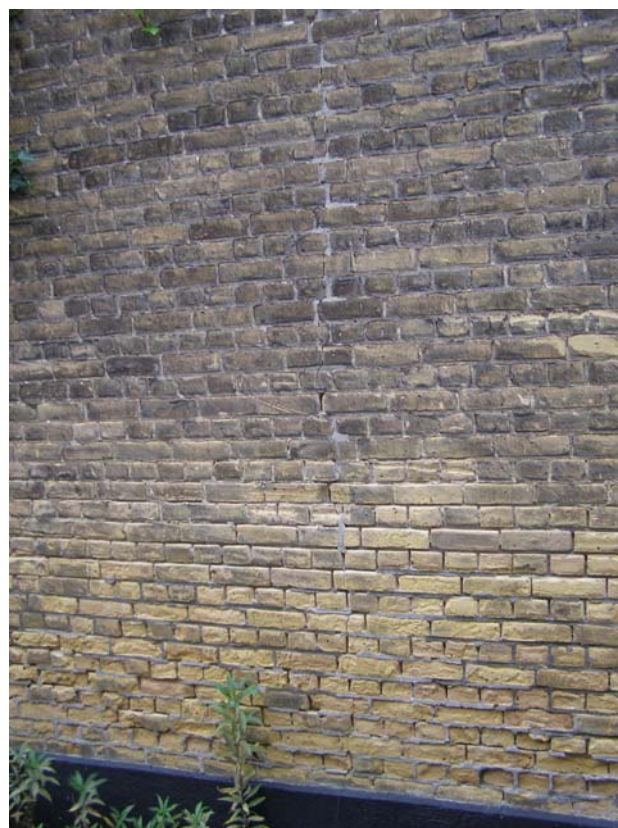
Foto A2

| Adres | Locatie<br>scheurvorming | Foto-<br>letter* | Scheurwijdte<br>in mm | Benaming |
|---|---|---|---|---|
| Bergse Linker Rottekade 14 | rechter zijgevel | A2 | 1-3 | Matig |

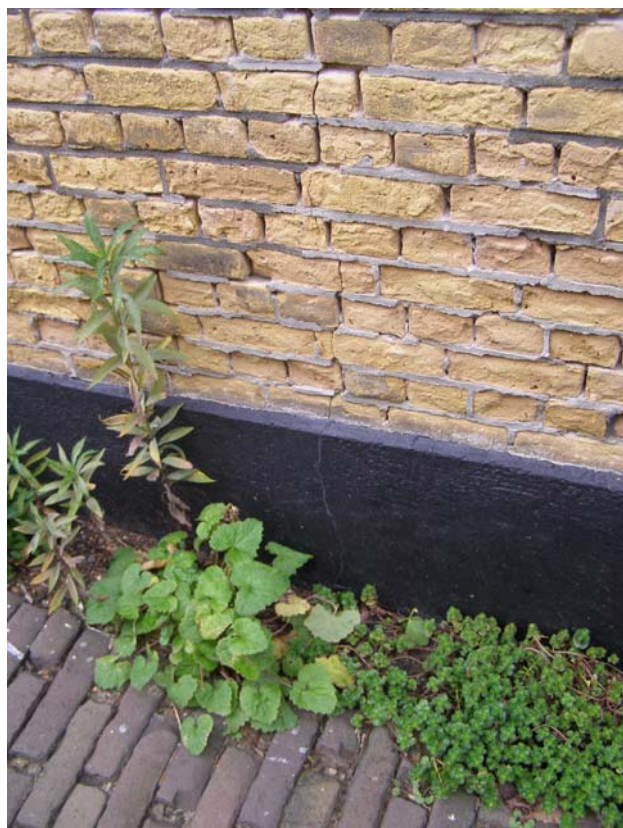
Foto A3

| Adres | Locatie<br>scheurvorming | Foto-<br>letter* | Scheurwijdte<br>in mm | Benaming |
|---|---|---|---|---|
| Bergse Linker Rottekade 14 | achtergevel | A3 | 1-3 | Matig |

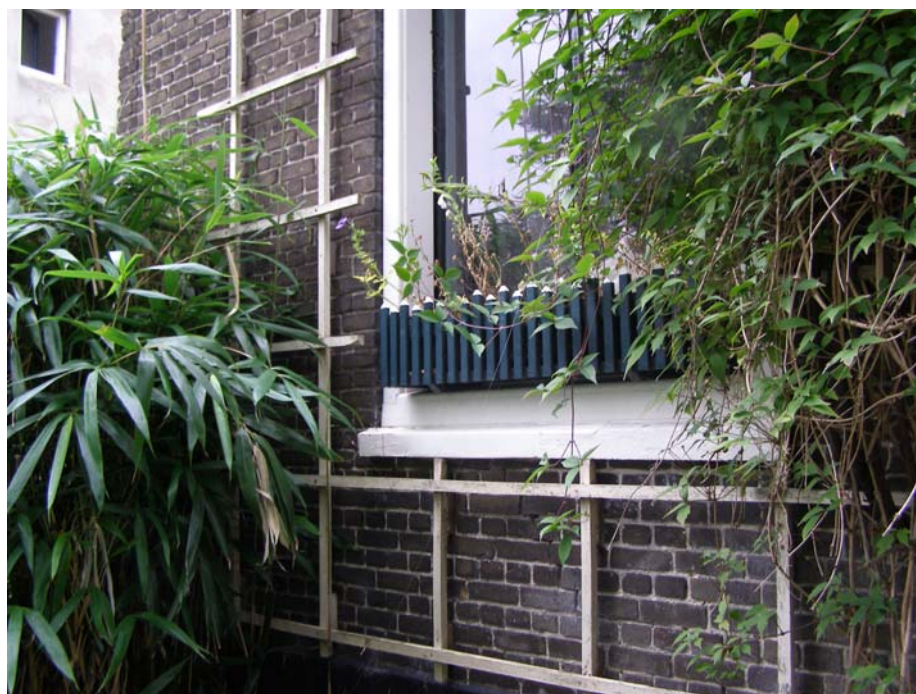
Foto 4

| Adres | Locatie<br>scheurvorming | Foto-<br>letter* | Scheurwijdte<br>in mm | Benaming |
|---|---|---|---|---|
| Bergse Linker Rottekade 14 | achtergevel | A4 | 1-3 | Matig |

Gezien de scheurvorming in de rechter zijgevel (in het midden; verticale scheurvorming) van de woning richting de plaatfundering is de funderingsplaat vermoedelijk gebroken (zie bijlage 2 foto A4).

Indien voor pand Bergse Linker Rottekade 14 een funderingstechnische handhavingstermijn van 30 jaar is gewenst zijn funderingstechnische maatregelen noodzakelijk. Het pand is niet onderheid en funderingsherstel is alleen mogelijk indien een paalfundering wordt aangebracht onder het pand.

Een mogelijkheid is het aanbrengen van een constructieve betonnen vloer in combinatie met inwendig geheide, stalen buispalen. Meestal worden diverse herstelvarianten doorgerekend, toegespitst op de specifieke bouwkundige omstandigheden en eisen van de opdrachtgever. De kosten van funderingsherstel voor een enkel pand bedragen tussen de € 800,-- en € 1.000,-- per m<sup>2</sup> exclusief BTW. Het vloeroppervlak van dit pand bedraagt circa 90 m<sup>2</sup>, exclusief de achterliggende opstallen, waardoor de specifieke funderingskosten variëren van € 72.400,-- tot € 90.000,-- exclusief BTW.

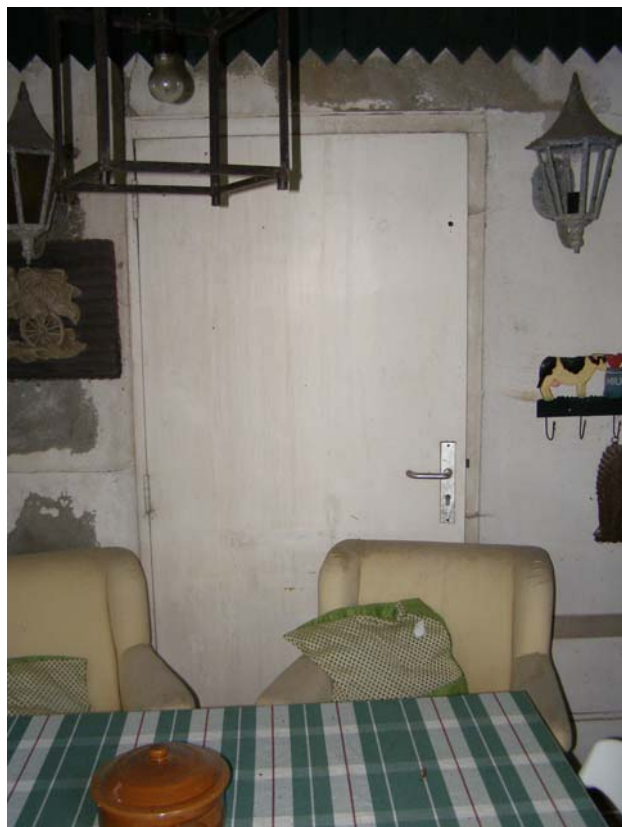
| Adres | Locatie<br>scheurvorming | Foto-<br>letter* | Scheurwijdte<br>in mm | Benaming |
|---|---|---|---|---|
| opstal 2a | Linker zijgevel | A5 | >3 | Groot |

In de linkerzijgevel van opstal 2a is echter grote scheurvorming in de gevel geconstateerd. Deze wordt veroorzaakt door verzakking en daardoor knikken van de gevel. Door deze zakkingen functioneert de aanwezige deur niet meer.

Opstal 2a is in redelijke staat. De linker zijgevel vertoont ongelijke zakkingsverschillen en is aan een grotere zakkingsverschil onderhevig dan het overige deel van de opstal.

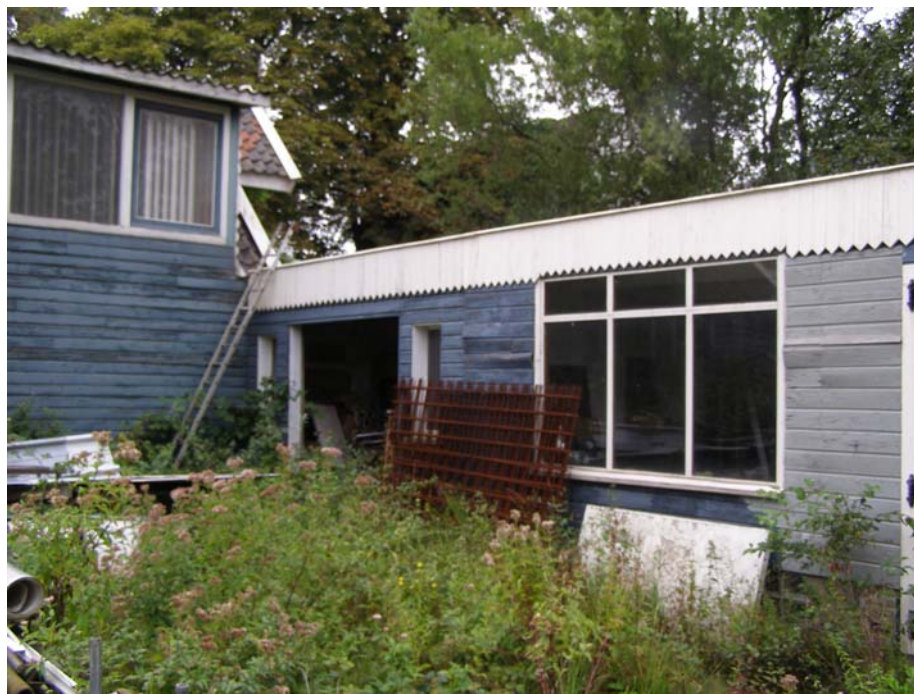
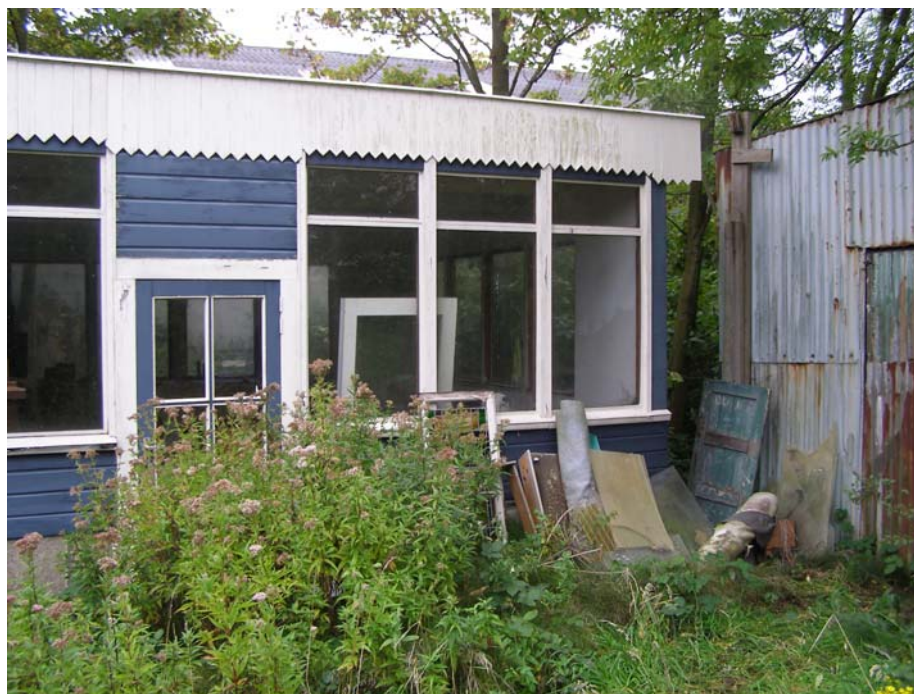
Opstal 2a

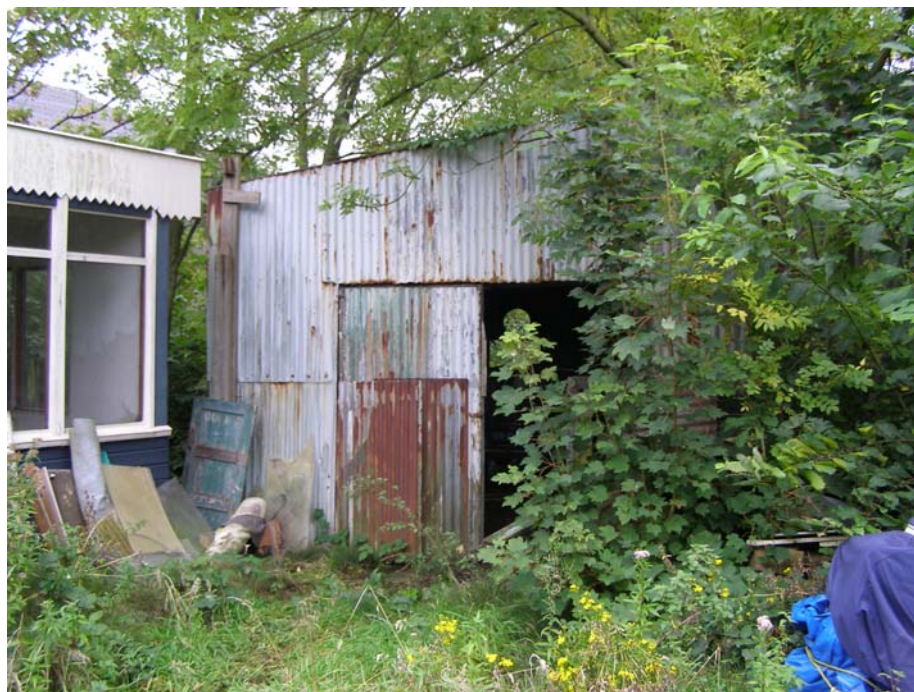
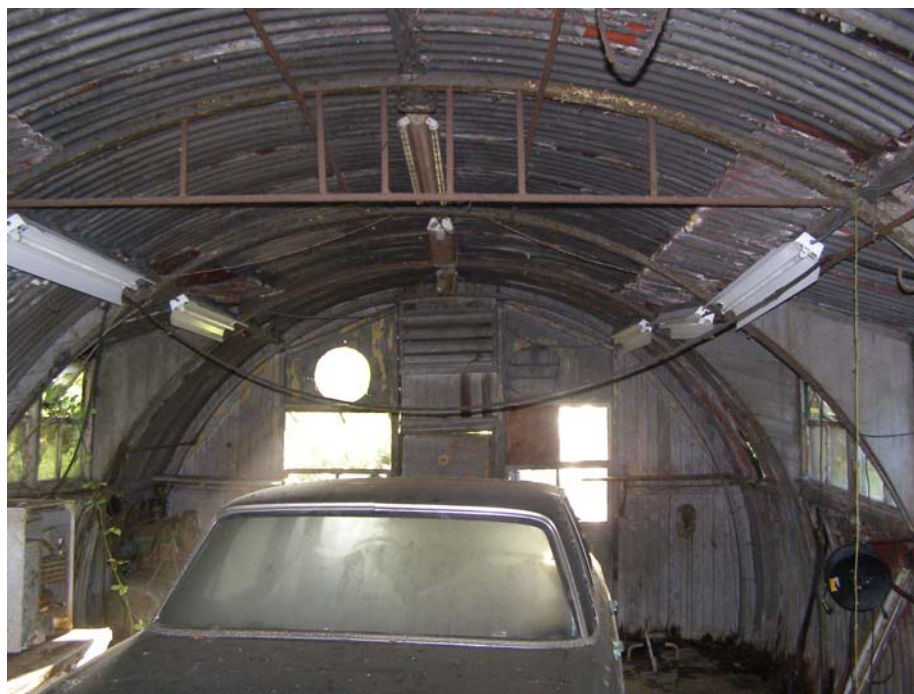
Opstal 3a is bouwkundig in slechte staat. Vermoedelijk is de combinatie van zakkingsverschillen en de slechte bouwkundige staat oorzaak van de, visueel geconstateerde, grote scheefstanden.

Opstal 3a

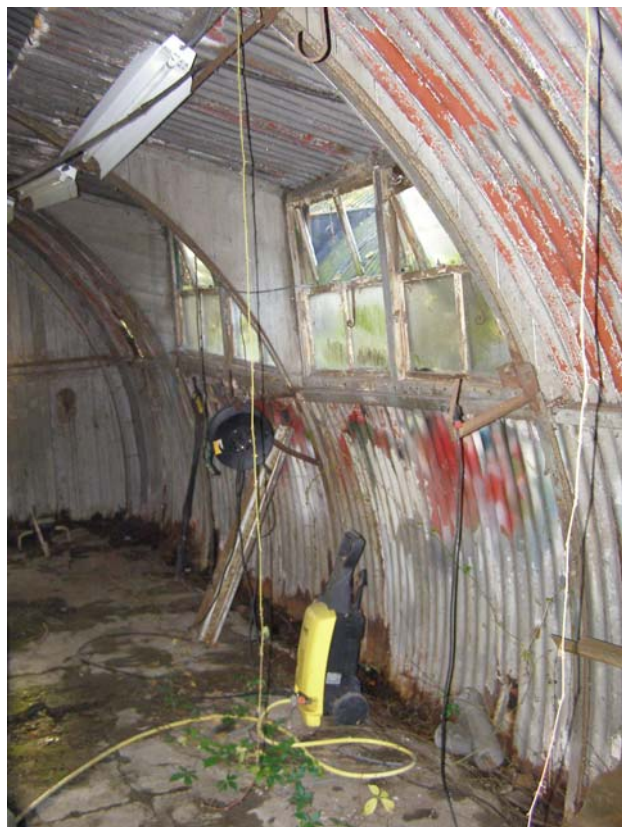
Opstal 3a, verzakkingen
